**CAPACIDAD DE CARGA PARA LA GESTIÓN DEL SECTOR SABAS NIEVES  
DEL PARQUE NACIONAL WARAIRA REPANO**

CARACAS, ENERO DE 2019

TRABAJO DE LICENCIATURA PRESENTADO ANTE LA ILUSTRE  
UNIVERSIDAD CENTRAL DE VENEZUELA  
PARA OPTAR AL TÍTULO DE:  
LICENCIADO EN GEOGRAFÍA

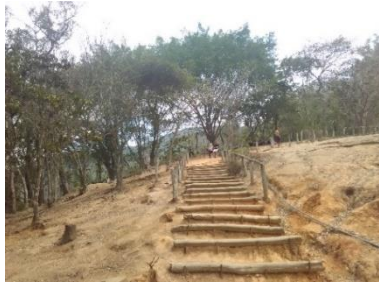
**Figura 5: Suelos expuestos a la radiación en “Sabas Nieves II”**

Estas condiciones de exposición directa ante los agentes meteorizantes del suelo que presentan algunos de los principales sitios de visita y senderos del área de estudio, son igualmente consideradas en la definición de los factores empleados para el cálculo de su Capacidad de Carga, haciendo énfasis en la necesidad fehaciente de recuperar la cobertura vegetal de dichos espacios para ralentizar su deterioro y mejorar la experiencia de sus usuarios.

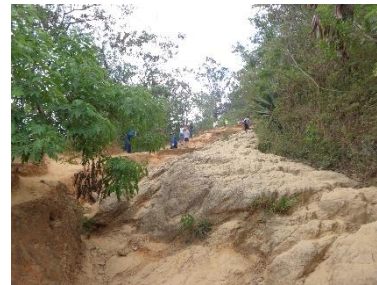
**Figura 8: Gneis expuesto en la “Subida del Diablo” vía “Sabas Nieves II”**

En la vertiente Sur de la Serranía del Litoral se encuentra el Sector Sabas Nieves, ubicado en una de las estribaciones transversales de su sistema montañoso principal, compuesta por esquistos y gneis cuarzo-plagioclásicos-micáceos del Complejo San Julián (Urbani y Ostos, 1989). Esta estribación está conformada por unidades de relieve como laderas irregulares, canales incisos y sus cimas, geoformas típicas de estos paisajes montañosos, las cuales fueron reconocidas empleando los criterios de identificación propuestos por Zinck (1980), como la topografía, pendiente, posición relativa, condición de vecindad, la curvatura del terreno y la morfodinámica asociada.

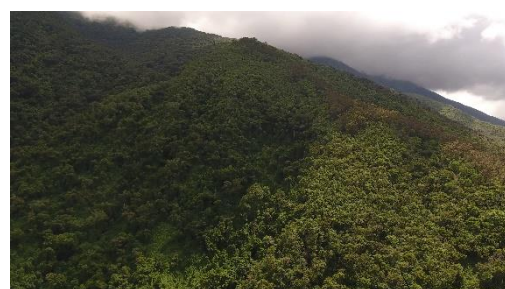
**Figura 10: Vista aérea de las laderas del Sector Sabas Nieves**

**Ladera:** Término empleado para englobar a todas las formas de relieve que se caracterizan por cierta inclinación, dominando un curso fluvial (Zinck, 1980). En un paisaje de montaña estas poseen pendientes altas a muy altas, superiores a 30% de inclinación. En el Sector Sabas Nieves las laderas están orientadas hacia el Este, Oeste y Sur, poseen pendientes que superan el 60% de inclinación y tienen un

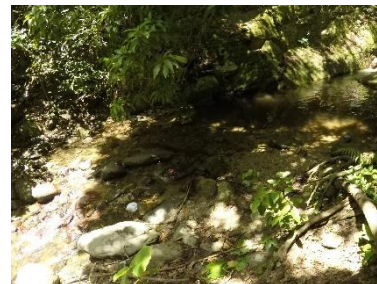
**Figura 12: Material coluvio-aluvial en el lecho de la Quebrada Chacaíto**

**Vallecillo torrencial:** Estos son valles en una etapa muy temprana de formación, asociados a cursos de agua torrenciales, los cuales poseen una pronunciada forma de “V” y su fondo está conformado por el material coluvio-aluvial transportado por los mencionados canales incisos que drenan hacia su cauce (Zinck, 1980). Estos tienen una forma ensanchada en comparación con dichos canales y presentan pendientes menos pronunciada (Mapa 3). En el Sector Sabas Nieves estos espacios han sido ampliamente aprovechados como sitios de recreación, siendo utilizados para emplazar las diversas facilidades y accesos del sitio de visita “Sabas Nieves I” en la Quebrada Quintero y las facilidades del espacio anteriormente conocido como el Club INOS en el Balneario en la Quebrada Chacaíto Sur (Manara, 2012).

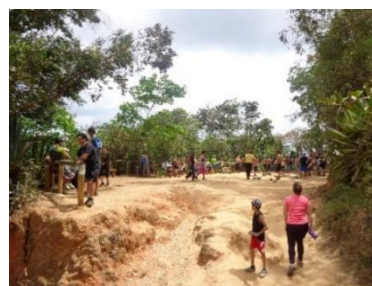
**Figura 14: Terraza antrópica del gimnasio público de "Sabas Nieves II"**

**Terraza antrópica:** son pequeñas terrazas realizadas en las cimas del Sector Sabas Nieves para alojar facilidades como el puesto de guardaparques y el gimnasio público de “Sabas Nieves II”, donde el relieve fue levemente aplanado, sin ser completamente estabilizado, quedando expuesto ante factores erosionantes naturales y antrópicos.

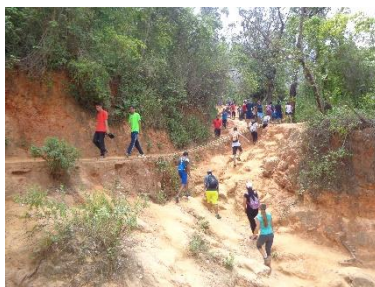
**Figura 15: Cárcavas en el sendero “Sabas Nieves I” - “Sabas Nieves II”**

Una de las principales características que poseen los senderos del Sector Sabas Nieves son las severas condiciones de deterioro que presentan los mismos a causa de la erosión descontrolada (Mapa 4). En los senderos más visitados del área de estudio pueden apreciarse de manera extendida cárcavas que han sido modeladas por la acción de la escorrentía superficial y el paso de los miles de usuarios que los transitan cada semana, las cuales poseen unos 60 centímetros de profundidad en promedio desde su nivel original, pudiendo superar los 2 metros de profundidad en las partes más afectadas (Zinck, 1980; Toledo y Millán, 2016). Situación que podría deberse a deficiencias en el diseño y construcción de los mismos, así como en las estrategias mantenimiento aplicas por su personal encargado (Lechner, 2004)

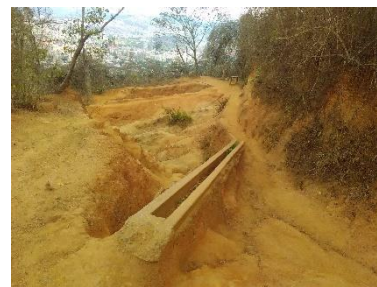
**Figura 16: Canal de drenaje expuesto por la erosión vía “Sabas Nieves II”**

La extensión y profundidad de estas cárcavas fue determinada en campo, haciendo registro de sus variaciones significativas en cuando a la profundidad mediante el uso de un GPS navegador y cintas métricas, tomando como puntos referencia las diferentes estructuras que fueron dispuestas en estos senderos para

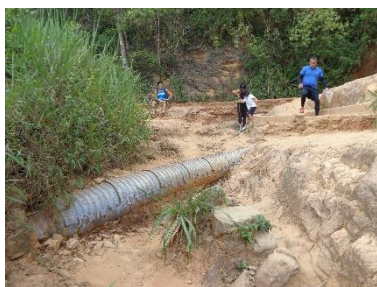
**Figura 17: Tubería expuesta por la erosión en el sendero “Sabas Nieves I” - “Sabas Nieves II”**

El camino más afectado por las condiciones de erosión descritas es el sendero de “Sabas Nieves I” a “Sabas Nieves II”, el cual posee 36% de su superficie total condicionada por cárcavas de más de 50 centímetros de profundidad, atravesando en más de la mitad de su extensión pendientes superiores a 60% de inclinación (Mapa 4). Lo que ha significado una remoción aproximada de 3.713,4 m<sup>3</sup> de tierra en su tramo principal, que ha sido principalmente transportada por la escorrentía superficial hacia los canales incisos que drenan en los vallecillos de las quebradas Nieves, Quintero y Chacaíto o directamente a la Avenida Boyacá y demás infraestructuras al Sur del área de estudio (Toledo y Millán, 2016; Granjas, s.f.).

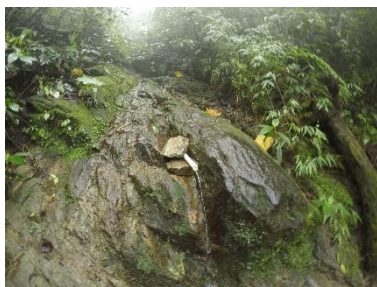
**Figura 19: Naciente de la Quebrada Nieves en la cercanía a “No Te Apures”**

El segmento de la Quebrada Chacaíto empleado para definir el Oeste del área de estudio inicia en la naciente de la Quebrada Nieves, mejor conocida como Quebrada Las Adjuntas, la cual es utilizada como toma de agua por los visitantes de “No Te Apures” sobre 1.800 msnm y aguas abajo como balneario 1.240 msnm.

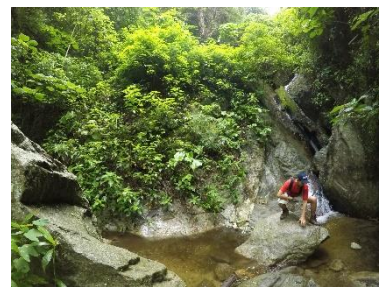
**Figura 20: Pozos del Balneario de la Quebrada Nieves (Las Adjuntas)**

Esta es una quebrada estrecha con pronunciadas cascadas en su parte alta, que se va ensanchando conforme desciende hasta desembocar en la sección principal de la Quebrada Chacaíto, cuyas nacientes se encuentran en el Sector Lagunazo del PNWR (2.300 msnm) (Manara, 2012). Desde este punto sus aguas fluyen hasta el Sur del área de estudio, donde es empleada de nuevo como balneario en las proximidades al antiguo Club INOS (1.015 msnm), espacio recreativo que correspondía al Instituto Nacional de Obras Sanitarias donde las aguas de esta quebrada comienzan a adquirir un mal olor a causa de la contaminación generada por los desechos arrojados en la misma (Manara, 2012).

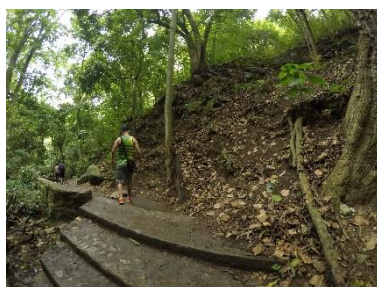
**Figura 23: Caminos interceptan afluente de la Quebrada Quintero**

En cuanto al límite Este del Sector Sabas Nieves, el mismo fue definido por uno de los afluentes de la Quebrada Quintero que deciente y atraviesa el sitio de visita “Sabas Nieves I” (1.000 msnm). Esta quebrada al igual que la anteriormente descrita posee unas nacientes estrechas con canales incisos, los cuales se van ensanchando conforme entran al vallecillo torrencial de la misma. En el extremo Sur del área de estudio sus riberas son utilizadas para emplazar las facilidades para el disfrute de sus usuarios de “Sabas Nieves I”.

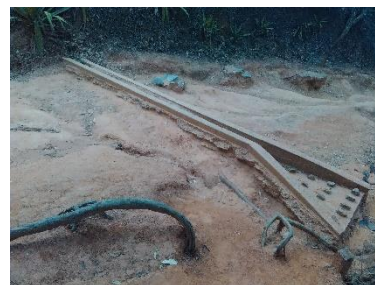
**Figura 26: Canales de drenaje del sendero “Sabas Nieves I” - “Sabas Nieves II”**

Además de las quebradas que delimitan el área de estudio, esta también posee pequeños cursos de agua que drenan desde sus laderas al Sur de la misma, llevando sedimentos desde la parte alta de este sector hasta las torrenteras dispuestas en la Avenida Boyacá. Analizando la configuración espacial de los canales incisos correspondientes a estos cursos de agua, las pendientes del área de estudio y la erosión que presentan los senderos del Sector Sabas Nieves, se podría afirmar que gran parte del material removido desde estos caminos ha sido trasladado por acción de la escorrentía superficial hacia dichos canales (Mapas 3 y 4).

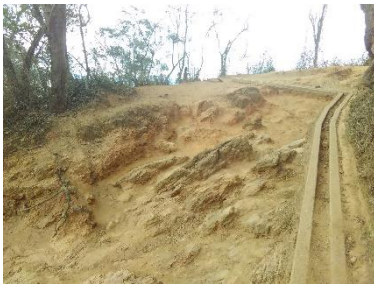
**Figura 27: Suelos amarillentos expuestos vía “Sabas Nieves II”**

amarillos al oxidarse, los cuales son resultado de una degradación pedológica extendida por las intervenciones humanas, desde la época de los aborígenes (Steyemark y Huber, 1978). Estos suelos son generalmente ácidos, con fertilidad muy baja, contenido de humus bajo y de textura franco-arenosa o franco-arcillosa, con un gran porcentaje de material pedregoso o arenoso grueso en ocasiones (Steyemark y Huber, 1978; Casanova, 2005).

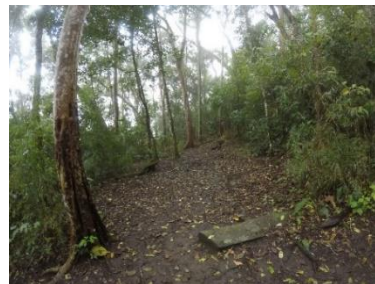
**Figura 28: Suelos forestales marrones del sitio de visita “No Te Apures”**

Superando la cota de 1.750 msnm, los suelos predominantes en el área de estudio pasan a ser los inceptisoles ácidos. También llamados suelos forestales marrones, estos tienen una coloración marrón clara y una textura franca o franco-arcillosa. Poseen un contenido elevado de humus, cuyos nutrientes son reabsorbidos por las plantas rápidamente en sus horizontes superiores (Steyemark y Huber, 1978). El desarrollo de estos suelos está profundamente asociado con la vegetación densa que los cubre, de manera que, al perder su cobertura vegetal estos inician un proceso de erosión acelerada, causada por la pérdida irreversible de la capacidad de retención y almacenamiento de las aguas por parte del suelo (Steyemark y Huber, 1978).

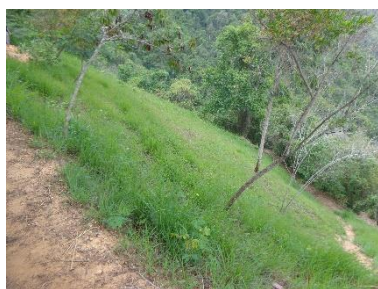
**Figura 35: Cortafuegos del Sector Sabas Nieves**

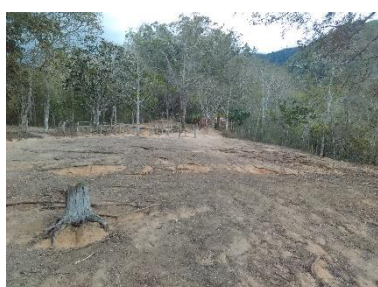
**Figura 37: Suelos sin cobertura vegetal en “Sabas Nieves II”**

Las áreas del Sector Sabas Nieves que se encuentran desprovistas de cobertura vegetal se encuentran directamente asociadas con los espacios más frecuentados del mismo, como el sitio de visita “Sabas Nieves II”, “Loma Serrano” y “El Banquito” y sus caminos conexos, los cuales poseen 5.299,07 m<sup>2</sup> de suelos expuestos (Mapa 5). Magnitudes que serán consideradas entre los factores de corrección (FC) en la determinación de la Capacidad de Carga de los mismos.

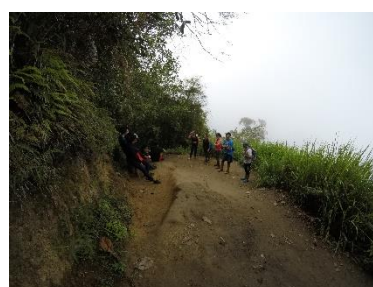
**Figura 38: Mirador “El Banquito” desprovisto de cobertura vegetal**

Esta pérdida de cobertura se debe a la compactación y erosión de los suelos del Sector Sabas Nieves, a causa de factores como la radiación solar, la escorrentía superficial y la afluencia masiva de visitantes (Tarbuck y Lutgens, 2005; Toledo y Millán, 2016). Situación que se asevera con el elemento agravante de la acidificación del perfil edáfico causada por la presencia de plantas como el eucalipto (*Eucaliptus sp.*), las cuales fueron insertadas también durante las campañas de reforestación anteriormente mencionadas según testimonios de los funcionarios de INPARQUES.

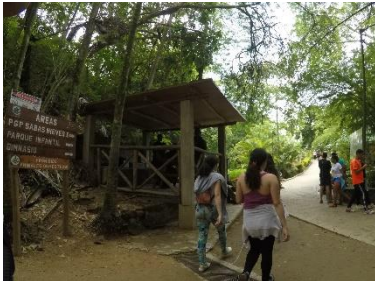
**Figura 52: Punto de control y caminerías en la Zona de Amortiguación**

**Zona de Amortiguación (A):** Está conformada por áreas dentro del PNWR, ubicadas en la periferia de centros poblados importantes, donde a través de la regulación de usos y actividades se logra atenuar posibles impactos negativos, riesgos o daños ambientales a esta área protegida (RPLOPOT, 1989). Estas zonas pueden ser capacitadas con instalaciones para el servicio al usuario o para la administración de dicho Parque Nacional, como puestos de guardaparques, cortafuegos, puntos de control e información o gimnasios y baños públicos (Figura 52).

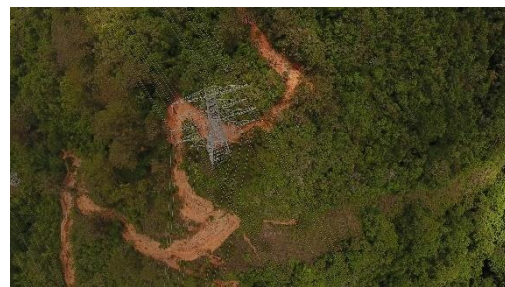
**Figura 55: Vista aérea de torres de alta tensión en Zona de Amortiguación**

El Sector Sabas Nieves se encuentra interceptado por cuatro líneas de energía eléctrica interconectadas, las cuales se ubican fuera de su Zona de Uso Especial correspondiente y cuyo mantenimiento requiere ser manejado de manera efectiva, debido a que actualmente la vegetación en sus áreas de seguridad ha crecido de manera descontrolada significando un riesgo para dichas estructuras y para los ambientes que la rodean, el perímetro de seguridad de sus torres no es respetado por visitantes del sector, así como los caminos que llevan a las mismas se encuentran profundamente deteriorados (Figura 55).

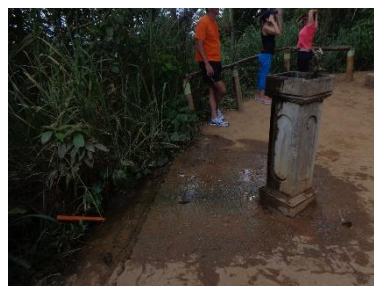
**Figura 59: Punto de hidratación en gimnasio público de “Sabas Nieves II”**

Según los visitantes consultados en la encuesta realizada, los servicios más utilizados en el Sector Sabas Nieves son sus diversos senderos, puntos de hidratación, miradores y banquitos, empleados por más del 50% de los usuarios durante sus visitas frecuentes a este espacio (Gráfico 11). Servicios cuyas condiciones fueron calificadas como regulares a malas por los mismos usuarios, debido a su evidente deterioro a causa de la falta de mantenimiento y a la acción de ciertos usuarios que desmejoran o destruyen dichas facilidades.

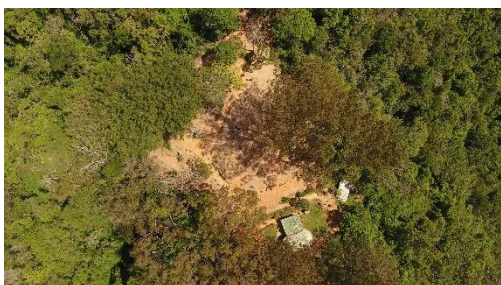
La cantidad de beneficiarios que recibe este espacio de forma frecuente, ha contribuido en que la mayor parte de sus suelos se encuentren desprovistos de vegetación, los cuales contaban con gramíneas ornamentales décadas atrás. Situación que acelera los procesos erosivos de dichos suelos al quedar expuestos ante factores meteorológicos como la radiación solar e importantes niveles de precipitación.

**Figura 62: Vista aérea del sitio de visita “Sabas Nieves II”**

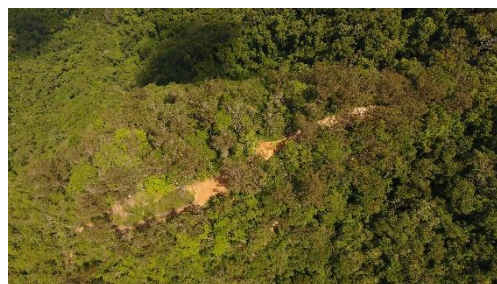
**Figura 65: Vista aérea del sitio de visita “Loma Serrano”**

Este espacio tiene con 1.392 m<sup>2</sup> para el disfrute de sus visitantes, con pendientes principalmente bajas a moderadas (Mapa 4). En este se suelen concentrar cerca de 30 visitantes disfrutando de sus espacios simultáneamente, pese a su proximidad con “Sabas Nieves II”, lo que ha permitido que aún se conserve su cobertura vegetal en gran medida. Cabe destacar que, aunque este espacio está contemplado como un lugar de acampada, pocos visitantes lo usan de esta manera debido a que su fácil acceso hace del mismo un espacio atractivo para los delincuentes.

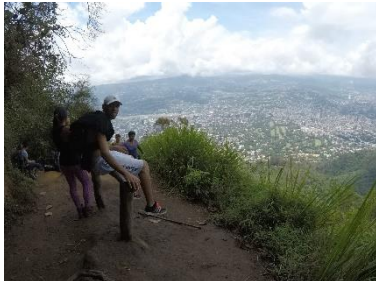
Este lugar tiene solo 47,1 m<sup>2</sup> de superficie y cuenta con un par de banquitos para el descanso y disfrute de sus usuarios, aunque en sus espacios se suelen concentrar entre 25 y 50 personas de forma simultánea.

**Figura 66: Mirador de “El Banquito”**

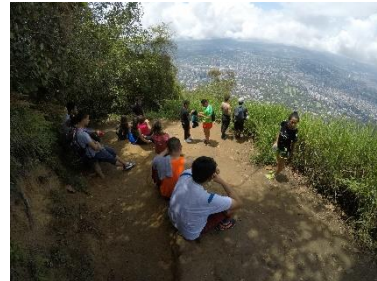
**Figura 67: Visitantes aglutinados en “El Banquito”**

Aunque este espacio se encuentra rodeado de una densa vegetación arbórea, debido a sus pendientes inclinadas y la extensa cantidad de visitantes que se suele concentrar en sus espacios, este lugar está desprovisto en su totalidad de cobertura vegetal, lo que agrava la tendencia natural de sus suelos a erosionarse (Mapa 5).

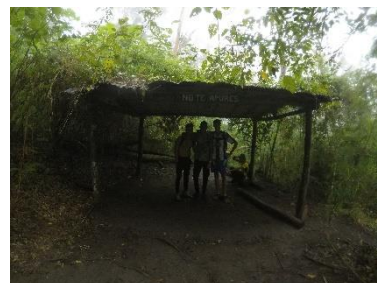
**Figura 69: Refugio rustico en “No Te Apures”**

Este espacio se ubica dentro de un bosque húmedo, está cubierto en su totalidad por vegetación y tiene pendientes medias (Mapa 4). Además, según lo observado durante los trabajos de campo realizados, en este espacio se suelen concentrar de 20 a 30 personas de forma simultánea, mientras descansan para continuar con su ascenso a los picos de la sierra los fines de semana.

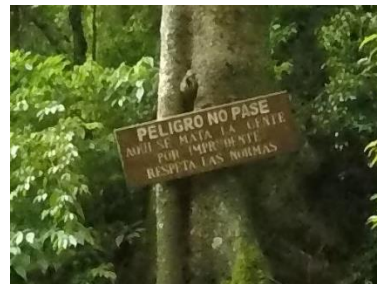
**Figura 71: Señalización de peligro en el Balneario de la Quebrada Nieves (Las Adjuntas)**

Aunque este espacio se muestra en condiciones ambientales aceptables, la imprudencia de sus visitantes y falta de vigilancia en el mismo ha significado un riesgo para estos, debido a que aguas abajo en la mencionada cascada, múltiples usuarios han fallecido al caer por ella. Motivo por el que actualmente existe un cartel que indica este peligro a los usuarios

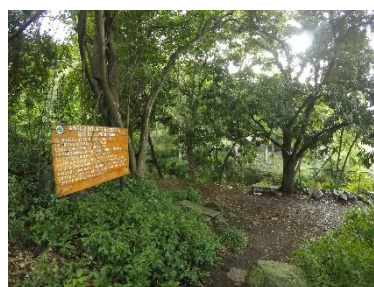
**Figura 73: Acceso al Balneario de la Quebrada Chacaíto Sur sin vigilancia**

Este balneario tiene pozos atractivos para usuarios de todas las edades, cubiertos por una vegetación densa, aunque la falta de control en el mismo ha hecho de sus espacios un lugar inseguro, donde además es frecuente hallar usuarios realizando prácticas nocivas para su ambiente, como bañar y pasear mascotas, encender fogones, lavar ropa con detergentes inorgánicos, sacrificar animales y dejar desechos acumulados en los mismos, escenarios que pueden llegar a afectar de forma permanente las condiciones naturales de este espacio.

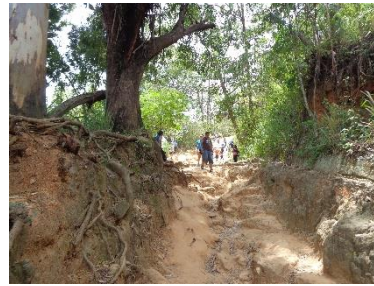
En la década de 1960 la parte principal de este sendero estaba acondicionado para transportar vehículos oficiales hasta el puesto de guardaparques de “Sabas Nieves II” y las múltiples torres de alta tensión que se hayan próximas a estos. Sin embargo, este camino cuenta actualmente con altos niveles de erosión en más de la mitad de su extensión, lo que impide el acceso a cualquier tipo de vehículo y dificulta la movilidad de sus visitantes. Dicho nivel de erosión se presenta en forma de cárcavas de 60 cm de profundidad en promedio, las cuales alcanzan a medir 2,2 m de profundidad en sus segmentos más afectados.

**Figura 75: Erosión en la “Subida del Diablo en el sendero “Sabas Nieves I” – “Sabas Nieves II”**

Según la cartografía oficial de INPARQUES, este sendero recorre únicamente la zona de Amortiguación del PNWR y atraviesa el bosque veranero de dicha zona. Aunque el 55% de su extensión se encuentra sin cobertura vegetal a causa de las mencionadas condiciones de erosión, situación que se acentúa en las áreas con mayores pendientes, como la llamada “Subida del Diablo” en la mitad de este camino.

Este camino posee problemáticas ambientales considerables como profundas cárcavas, pérdida de cobertura vegetal en casi toda su extensión, suelos compactados y un deterioro generalizado en sus diversos sitios de descanso, barandales y señalizaciones (Toledo y Millán, 2016). Condiciones generadas a causa de las deficiencias que posee el diseño de este sendero como las de estructuras de concreto para canalizar las aguas superficiales en este, cuyas bases socavadas evitan que cumplan dicha función requiriendo ser reestructuradas (Lechner, 2004). Situación que se intensifica debido a la cantidad masiva de visitantes que lo transitan, acelerando los procesos de erosión naturales de los ambientes donde se encuentran.

Este sendero necesita que sean aplicadas medidas correctivas de corto a mediano plazo, considerando metodologías probadas con éxito en otras áreas protegidas como las señaladas en el manual Planificación, Construcción y Mantenimiento de Senderos en Áreas Protegidas de Larry Lechner (2004), donde se explican los procedimientos para manejar senderos en áreas naturales escarpadas de manera sostenible, mediante el uso de estrategias como la construcción de diques para la contención de sedimentos en senderos erosionados o canales de drenaje superficiales para controlar la escorrentía superficial en los mismos. Utilizar estas medidas en este sendero permitiría recuperar las condiciones originales, haciendo más eficiente la gestión del Sector Sabas Nieves y ofreciendo mayores oportunidades para el disfrute de sus espacios a sus visitantes.

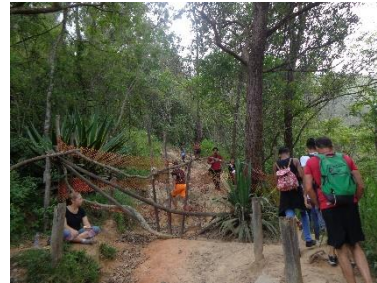
encuestas realizadas el 24% de los visitantes afirmó que suelen ignorar tales medidas y acceder igualmente a este camino, debido a la falta de vigilancia en el mismo.

**Figura 77: Visitantes ignorando las restricciones de paso en el sendero “Sabas Nieves II” – “Loma Serrano”**

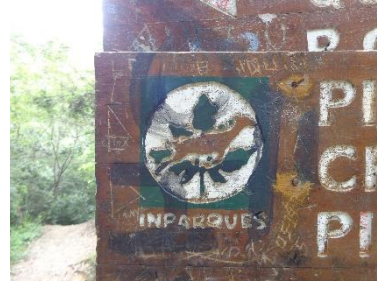
**Figura 79: Señalización deteriorada por  
visitantes en el inicio del Sendero “Loma  
Serrano – El Banquito”**

En su inicio posee una señalización que ha sido deteriorada por los propios visitantes del sector y durante su trayecto presenta importantes condiciones de erosión, aunque en menor proporción que el camino de “Sabas Nieves I” - “Sabas Nieves II”, la cual forma pequeños surcos discontinuos de 30 a 40 cm de profundidad (Tabla 12). Además, al estar en una zona menos vigilada este sendero posee gran cantidad de caminos irregulares, llamadas “picas” o atajos, utilizados por 10% de los visitantes según las encuestas realizadas

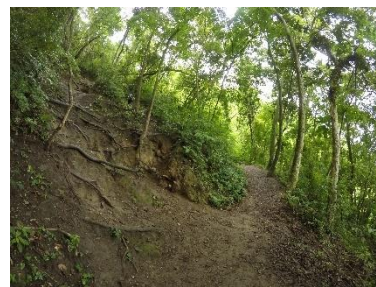
Este está cubierto en su totalidad por una densa vegetación arbórea y tiene pendientes moderadas a altas, correspondientes a las laderas irregulares donde se ubican (Mapa 3). Debido a dichas pendientes este camino tiene áreas profundamente erosionadas y numerosas “picas” o atajos que siguen los afluentes de sus quebradas, los cuales suelen ser utilizadas por los visitantes para a cortar camino.

**Figura 83: “Pica” del sendero “Loma Serrano” – “Quebrada Nieves”**

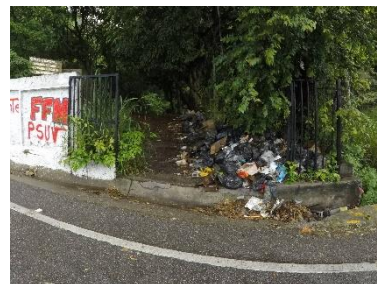
Este tiene una importancia histórica considerable, debido a que forma parte de los caminos utilizados por Alejandro de Humboldt en la primera expedición registrada hasta el Pico Oriental de la Silla de Caracas en el año 1800 (Rosswaag, 1983). Aunque actualmente presenta considerables evidencias de contaminación en su inicio, donde se puede apreciar una gran acumulación de desechos a causa de las practicas rituales realizadas en este balneario, donde predomina el olor a animales en descomposición y basura (Manara, 2013).

**Figura 85: Basura en el acceso del Balneario de la Quebrada Chacaíto Sur**

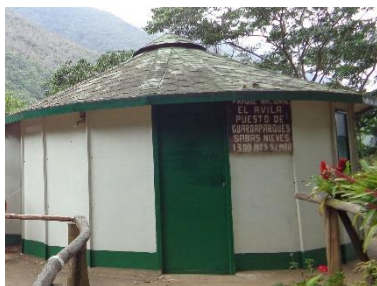
**Figura 86: Puesto de guardaparques de “Sabas Nieves II” conserva aún el nombre original del Parque Nacional**

El cambio de nombre de Parque Nacional “El Ávila” a Parque Nacional “Waraira Repano”, decretado en 2010 (Decreto N° 7.388), debería estar representado en su plan de manejo, al igual que en las diferentes señalizaciones halladas en sus espacios donde todavía permanece el nombre original de esta área protegida, el cual debe ser normalizado para optimizar sus procesos administrativos y transmitir información de forma eficaz a sus visitantes.

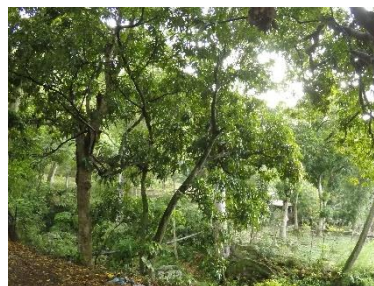
**Figura 87: Actividades agrícolas desarrolladas en las facilidades del antiguo Club INOS**

La situación mencionada debería ser evaluada por INPARQUES en el corto plazo, ya que este espacio tendría que ser manejado por la empresa estatal Hidrocapital en función de una concesión de uso y responsabilidades específicas. Asimismo, dicha evaluación sentaría las bases para la toma de decisiones oportunas en la gestión de este espacio, como desalojar a sus ocupantes y disponer sus facilidades para

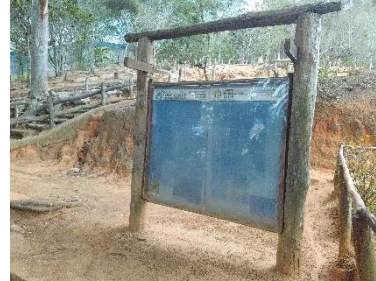
El sitio de visita “Sabas Nieves II” es el lugar más frecuentado de este Parque Nacional, recibiendo varios miles de visitantes cada semana, lo que ha generado cambios considerables en sus características naturales evidenciados por las condiciones de deterioro que presentan sus espacios. Este lugar posee una Capacidad de Carga Real en temporada lluviosa ( $CCR_{TP}$ ) de 231 visitas diarias o 398 durante la temporada seca del año ( $CCR_{TS}$ ), lo cual se ve reducido al 38,49% de dichos valores a causa de las deficiencias en su Capacidad de Manejo (CM), alcanzando magnitudes de 123 visitas diarias en el período con mayores precipitaciones y 212 en el período con menos precipitaciones.

**Figura 92: Punto de información de “Sabas Nieves II” parcialmente desmantelado**

El reacondicionamiento de la infraestructura de servicios y los espacios naturales del sitio de visita “Sabas Nieves II”, debería considerar medidas como establecer caminerías y escalinatas de madera, para disminuir la erodabilidad de sus caminos internos; recuperar sus jardineras y sitios de esparcimiento naturales, donde hace décadas existían plantas gramíneas y ornamentales para el disfrute de sus visitantes; estabilizar con métodos ecológicos las terrazas donde están emplazadas facilidades como su puesto de guardaparques y gimnasio público, cuyo suelo se encuentra actualmente a merced de los elementos meteorológicos causando su erosión; hacer el mantenimiento oportuno de sus puntos de hidratación, información y descanso, cuyas condiciones de deterioro son evidentes (Lechner, 2004). Estas medidas mejorarían la experiencia de los visitantes de este espacio, mientras ayudarían a reducir impacto que ejercen sus actividades en el mismo.

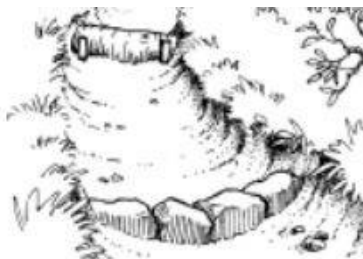
**Figura 93: Dique para contención de sedimentos en senderos erosionados**

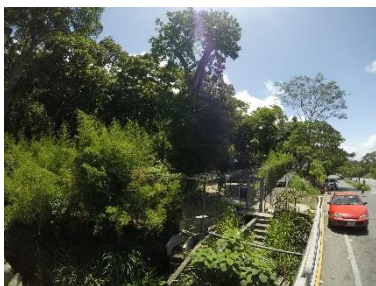
El Club del Instituto Nacional de Obras Sanitarias (INOS) de la Quebrada Chacaíto, ubicado dentro del lindero del PNWR, frente a la Avenida Boyacá, fue tiempo atrás un lugar ideal para desarrollar actividades recreativas y educativas (Manara, 2012). Sin embargo, debido a la falta de control y a su fácil acceso, este espacio se encuentra actualmente invadido, siendo ocupado por alrededor de 60 personas según afirma Manara (2012), las cuales desarrollan actividades agrícolas de manera irregular en sus espacios perjudicando parte de la Zona de Amortiguación de esta área protegida.

**Figura 95: Facilidades del antiguo Club INOS en el margen de la Quebrada Chacaíto**
