Anexo 1 Informe técnico de las propiedades mecánicas a tensión del Politetrafluor-etileno.

DETERMINAR LAS PROPIEDADES MECÁNICAS DE TENSION A UNA MUESTRA DE POLITETRAFLUOR-ETILENO PARA LA UNIVERSIDAD CENTRAL DE VENEZUELA FACULTAD DE INGENIERIA

Anexo 2. Probeta de teflón para el ensayo a tracción

Universidad Central de Venezuela	
Realizado por:	Morales Jorge Salazar Anyelo
Asunto:	Vaso del Reactor Cerrado
Escala: 1:2	Plano 1 de 1

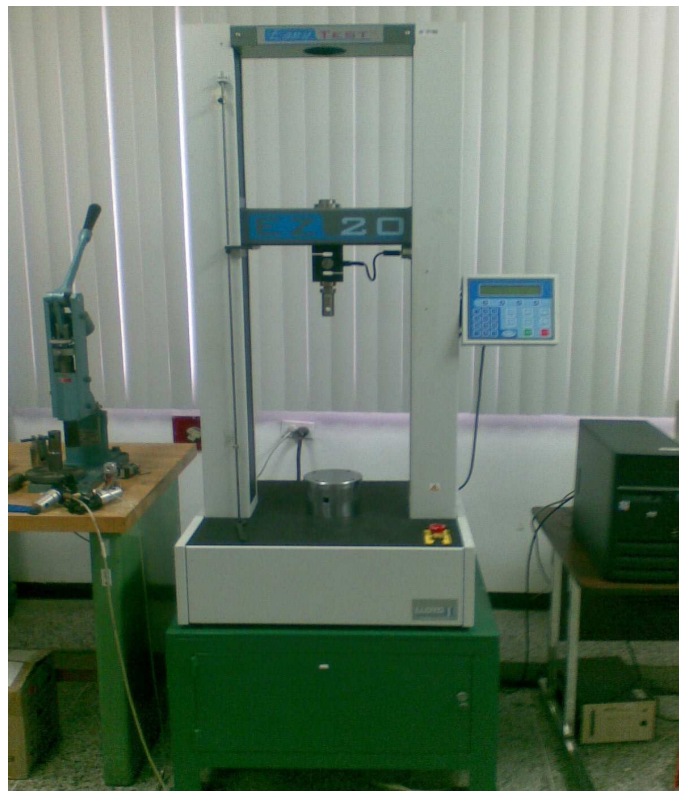
Anexo 3 Máquina de ensayo a tracción

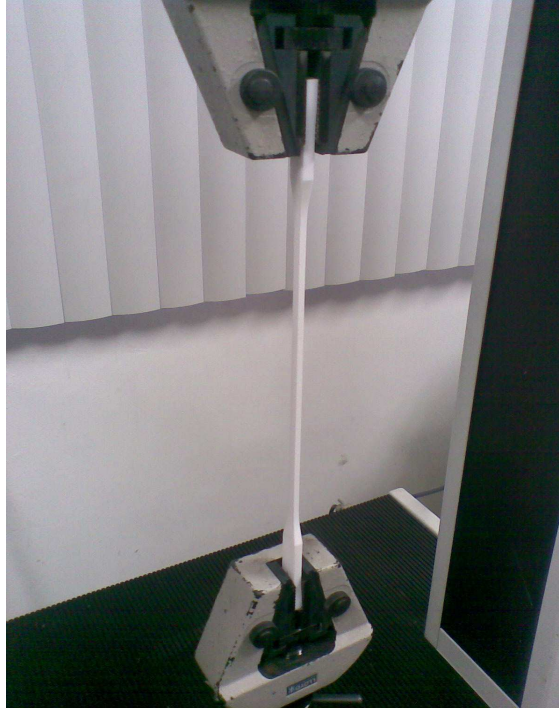
Anexo 6 Alargamiento de la probeta durante el ensayo

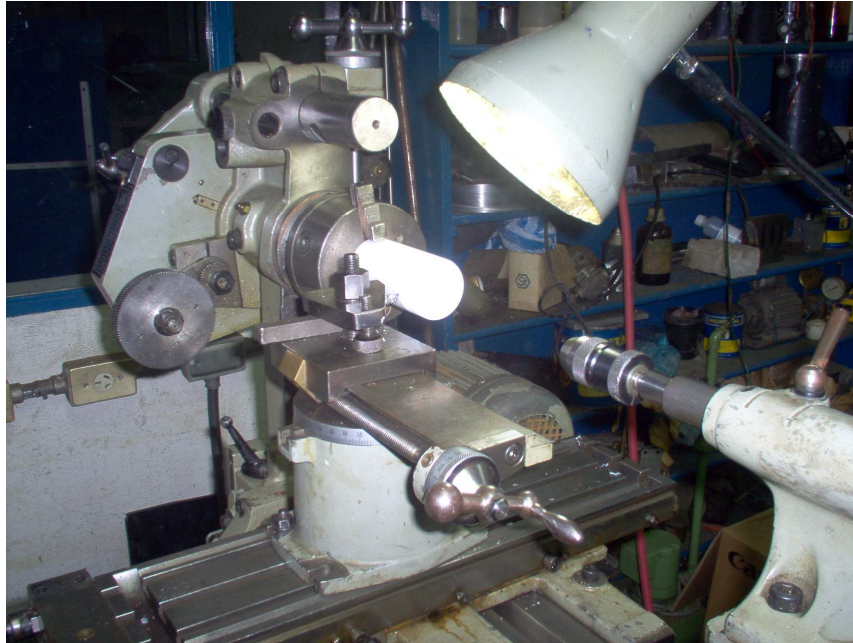
Anexo 8 Construcción del vaso del recipiente

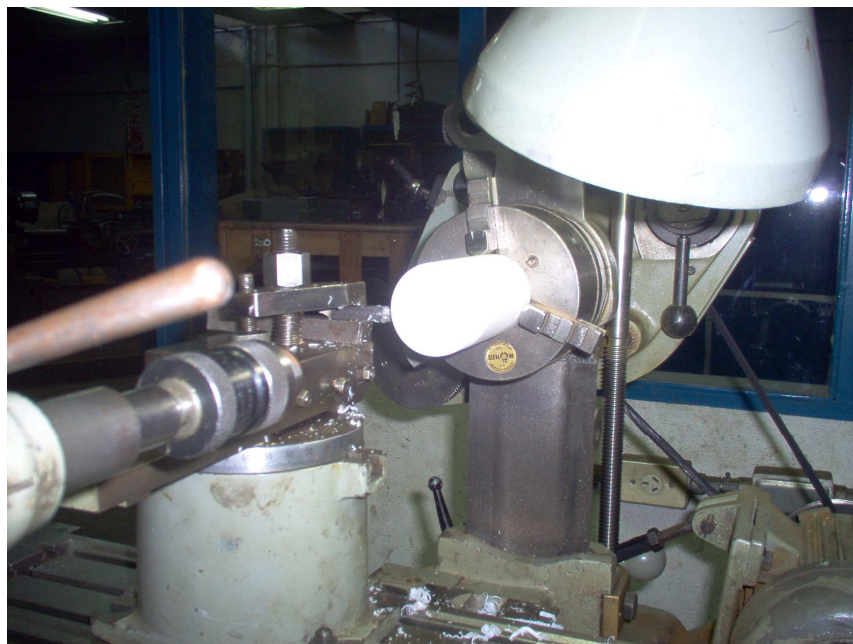
Anexo 9 Construcción de la rosca del vaso del recipiente

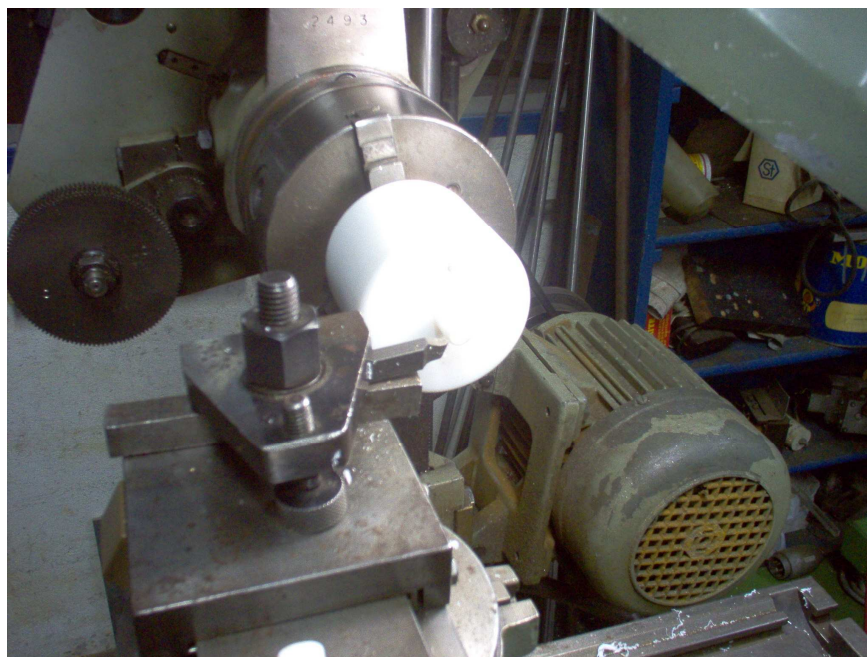
Anexo 11 Construcción de la rosca externa de la tapa del reactor

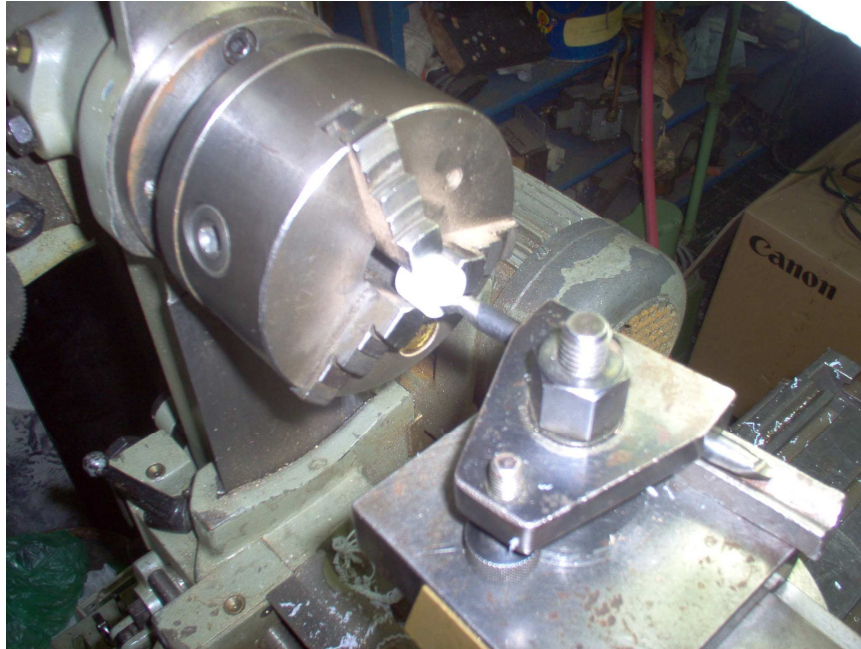
Anexo 12 Construcción de la tapa de la funda

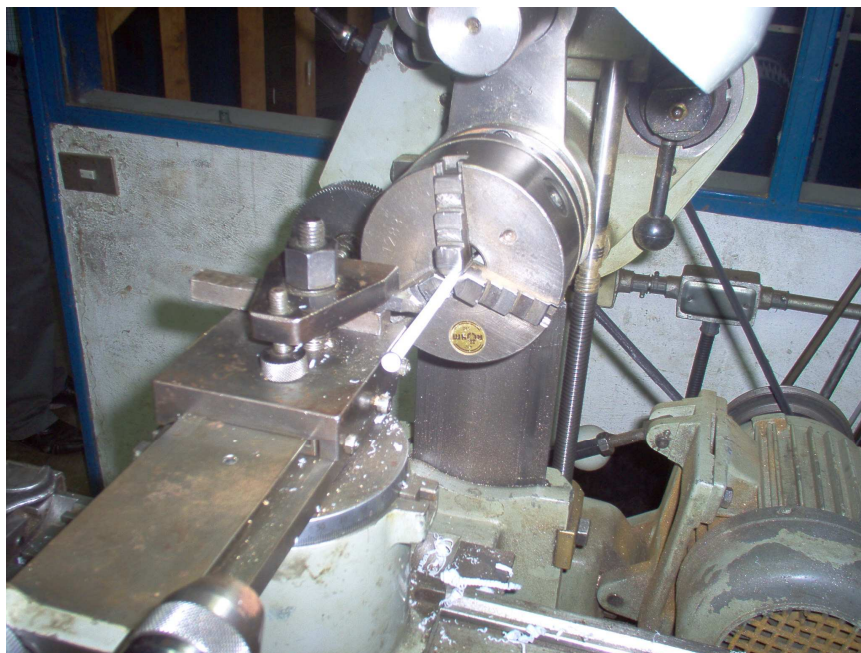
Anexo 13 Construcción de la funda de la termocupla

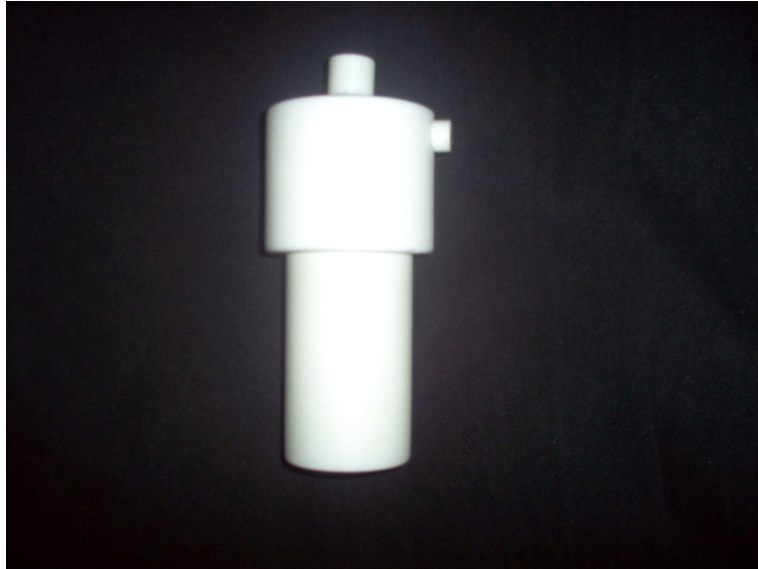
Anexo 14 Reactor ensamblado

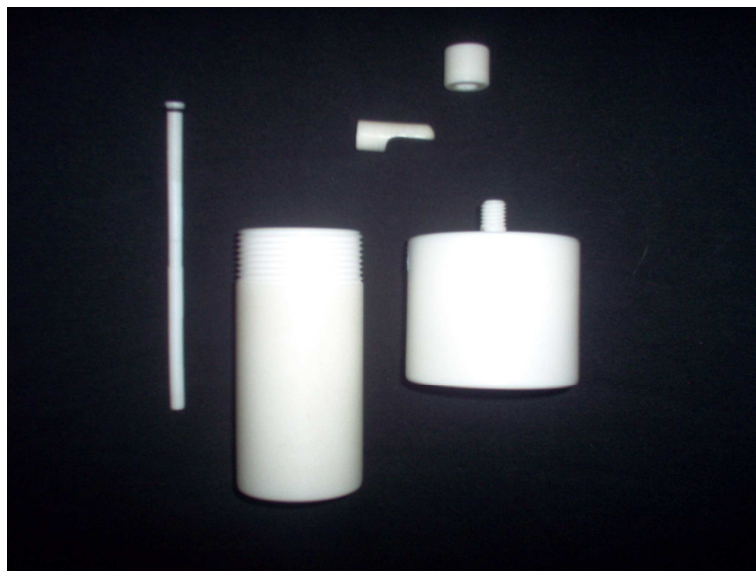
Anexo 15 Reactor desensamblado

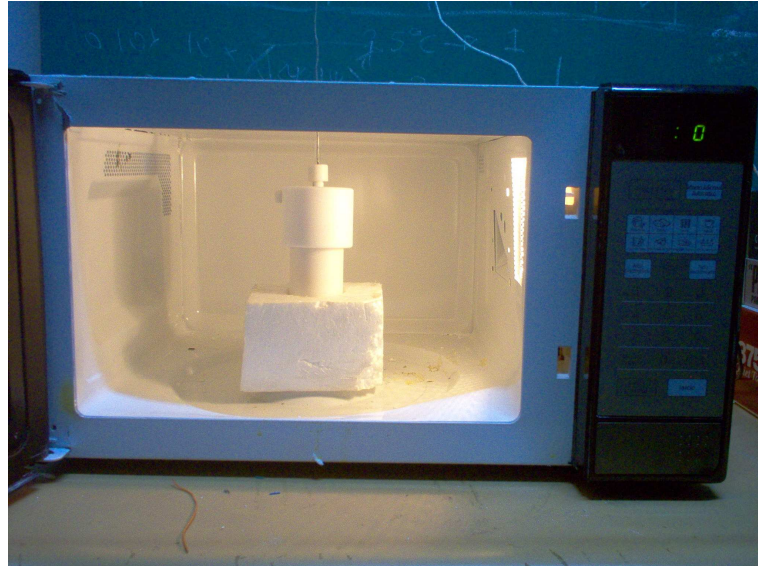
Anexo 18 Reactor dentro de la cavidad del microondas
